**DOKUMENTNUMMER: 654-PM-01**

## Fågelsten, Råsjöbäcken - Lindome

### Fältbesök Fågelsten 1:108, Råsjöbäcken 2020-09-18 (PM/Geo)

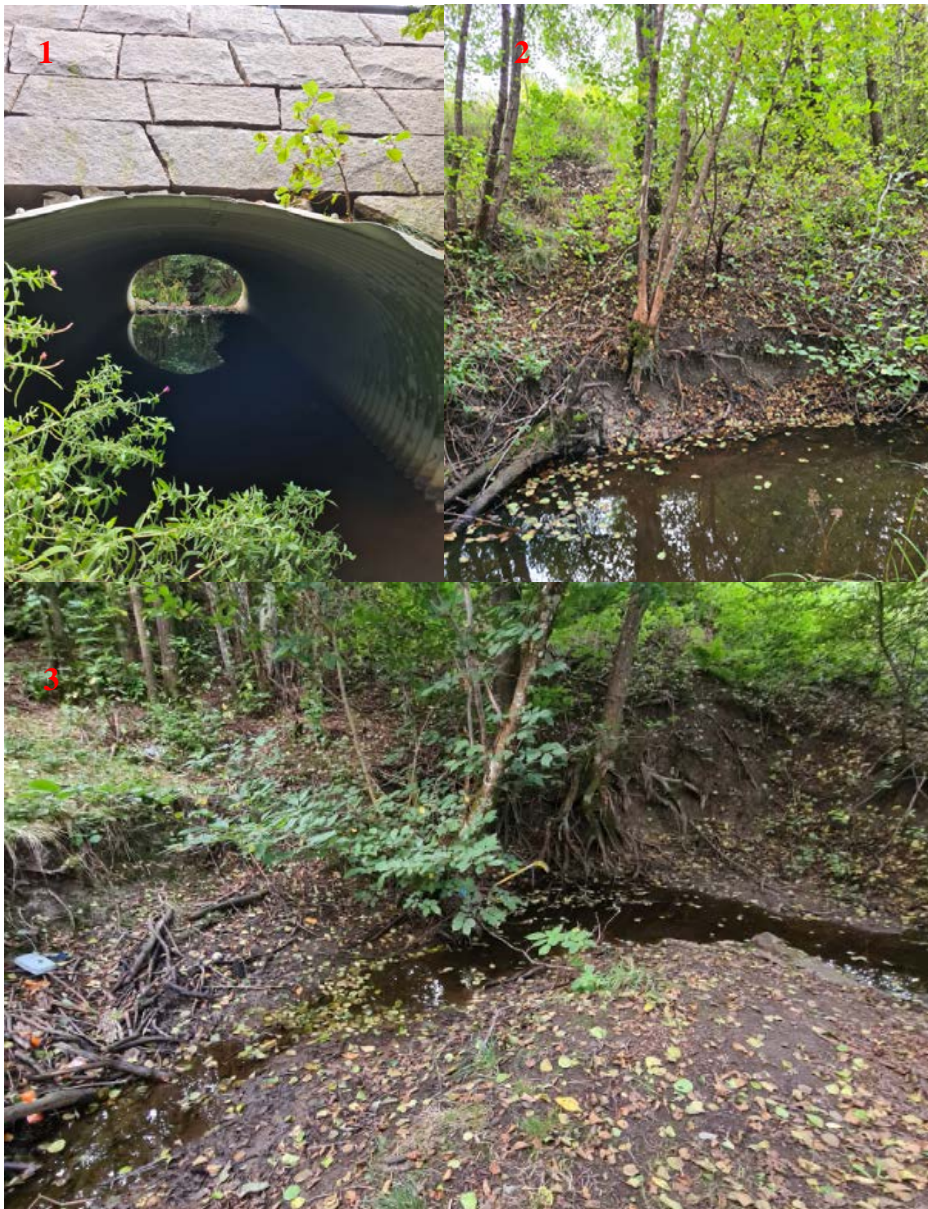
Östra delen börjar med en kulvert? över bäcken längs flyttfågelvägen, se Figur 3-2 (1). Vänder man sig västerut och går längs bäcken kan man se att den södra slänten är betydligt brantare än den norra. I nedre kant av slänt på båda sidorna längs med bäcken kan man urskilja pågående erosion (2). Längs med hela bäcken kan man se blottade rötter från den pågående erosionen och tecken på mindre småskred som skett. Små öar har bildats längs med fåran då bäcken flyttat sin ström på grund av samlingar av jordmaterial orsakat av erosion och mindre skred (3).

Figur 3-2 - (1) Bro med korrugerad plåtkulvert. (2) Pågående erosion. (3) Bild tagen från en ”ö” i bäckfåran med spår av skred och erosion.

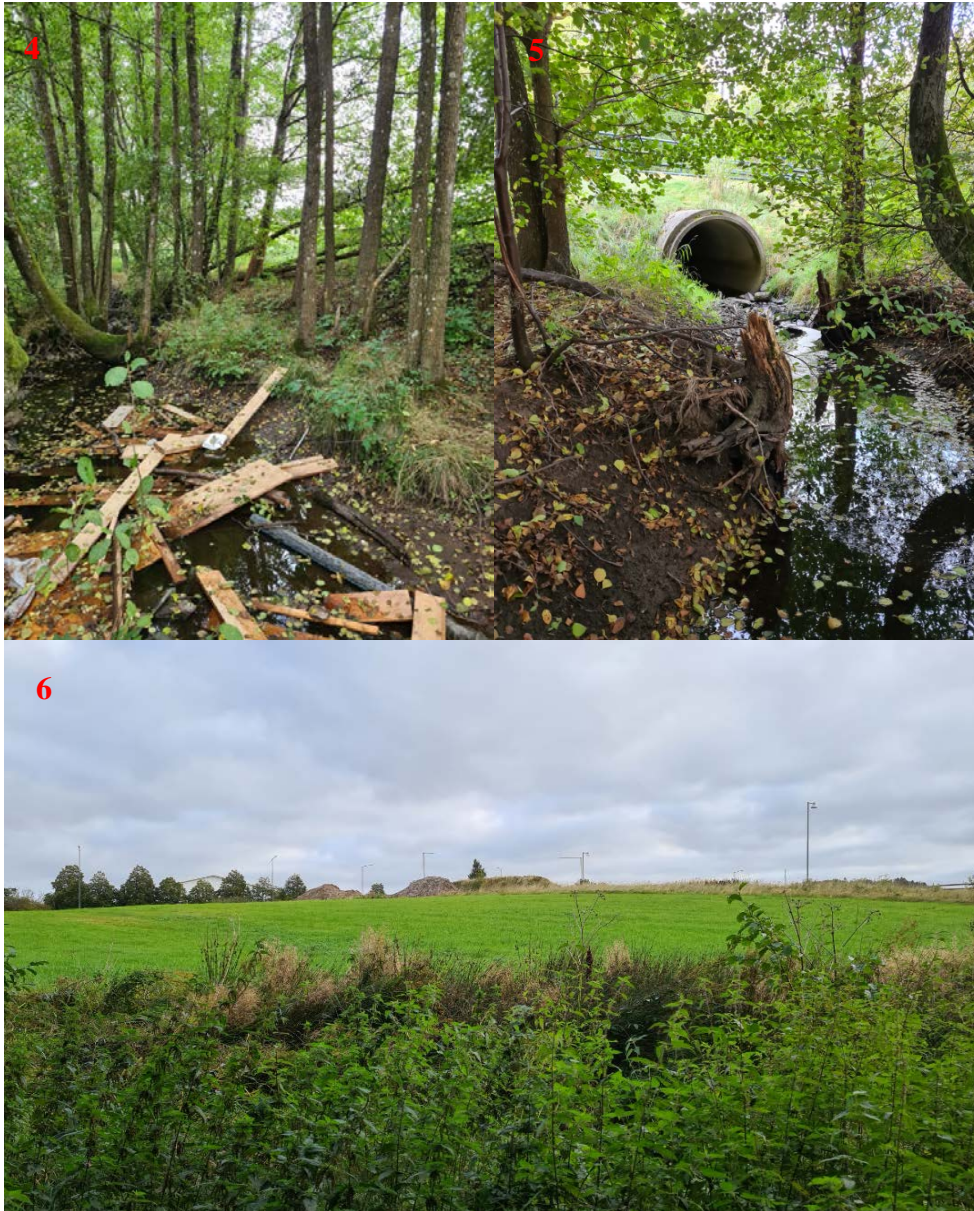
Man kunde även se en massa gammalt virke samlat i bäcken och annat skräp (4). Bäckens avslutas i väst i Delområde 1 med en betongkulvert under en GC-väg (5). Tar man sig upp från bäckfåran ser man det man ser i bild (6); Den brantare ravinen tar slut och en flack jordbrukslänt fortsätter upp mot väst-öst belagda Spårhagavägen i norra delen av planområdet.

Figur 3-3 - (4) Bäckfåra med gammalt virke. (5) Betongkulvert. (6) Slänt sedd norrut från bäckfåran.

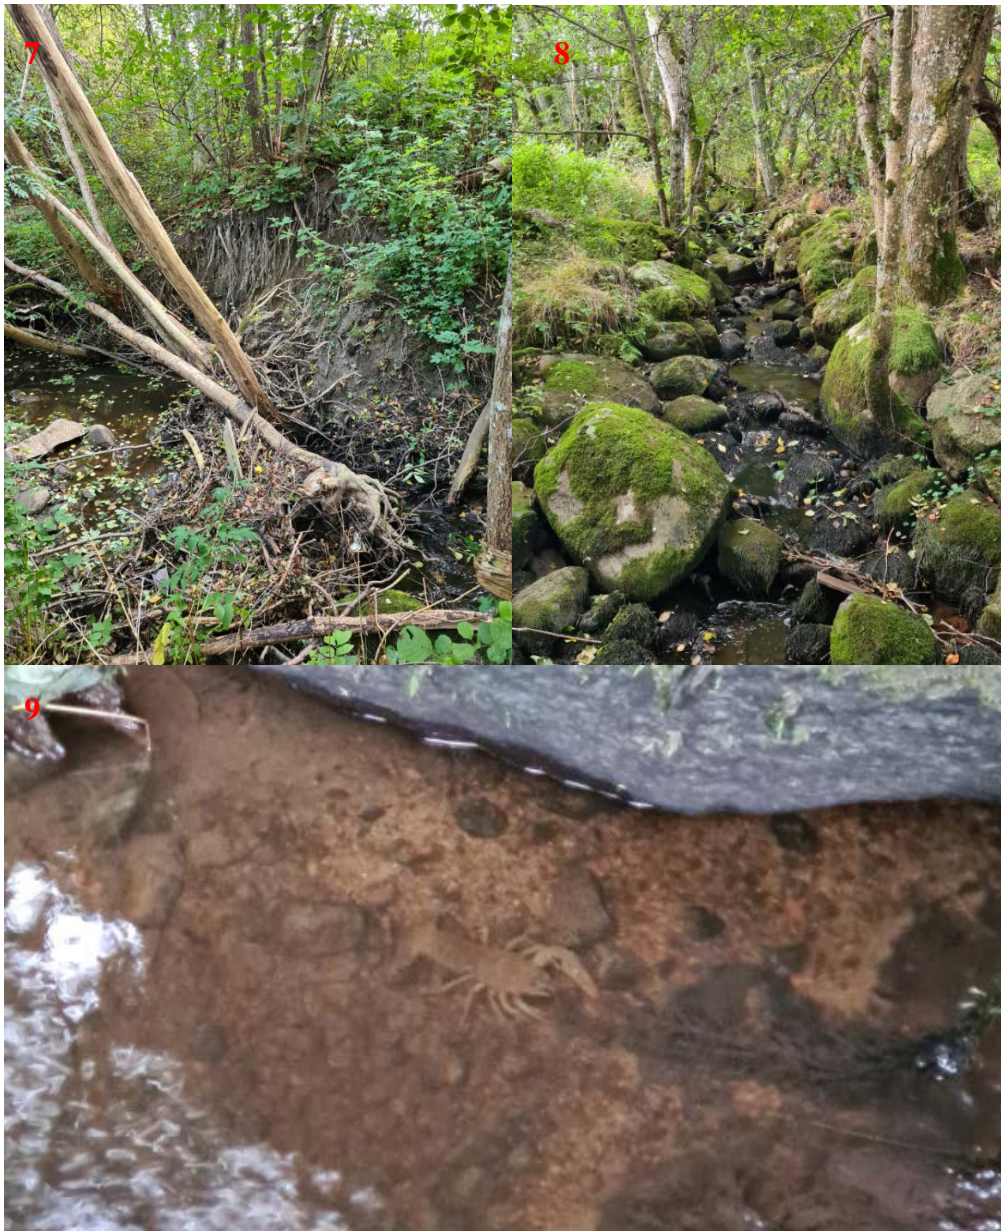
Vandringen genom ravinen i delområde 2 gick från väst till öst. Slänten norrut mot aktuellt område är här betydligt brantare och stundtals nästan vertikal i flera meter höga ravinväggar med blottad finkornig jord som tyder på flera skred och pågående erosion med mindre skred som följd (7). Södra slänten är här något flackare. Bäckfåran är här full med mossiga stenar och block i en nästan ordnad struktur (8). Inga tidigare konstruktioner har hittats i arkivdata vilket kan tyda på att moränen här är blockrik. Observationer visar på ett rikt djurliv (9).

Figur 3-4 - (7) Flertalet branta slänter gick att observera, vissa med i underkant vertikala öppna skador från pågående erosion och efterkommande skred. (8) Fåran är blockrik. (9) Kräfta i bäcken.

Det är observerat att det finns en överhängande risk för lokala stabilitetsbrott i området. Bäckfåran har troligen bildat en brant ravin som eroderat finjord urlakat silt och sand ur undre moränlagret och underminerat lerslänterna vilket har orsakat lokala skred.

Pågående erosion och skred har observerats vilket medför att slänterna måste beräknas för stabilitet för befintligt tillstånd, med tillförda laster och långtidsfallet med eroderad ravin.

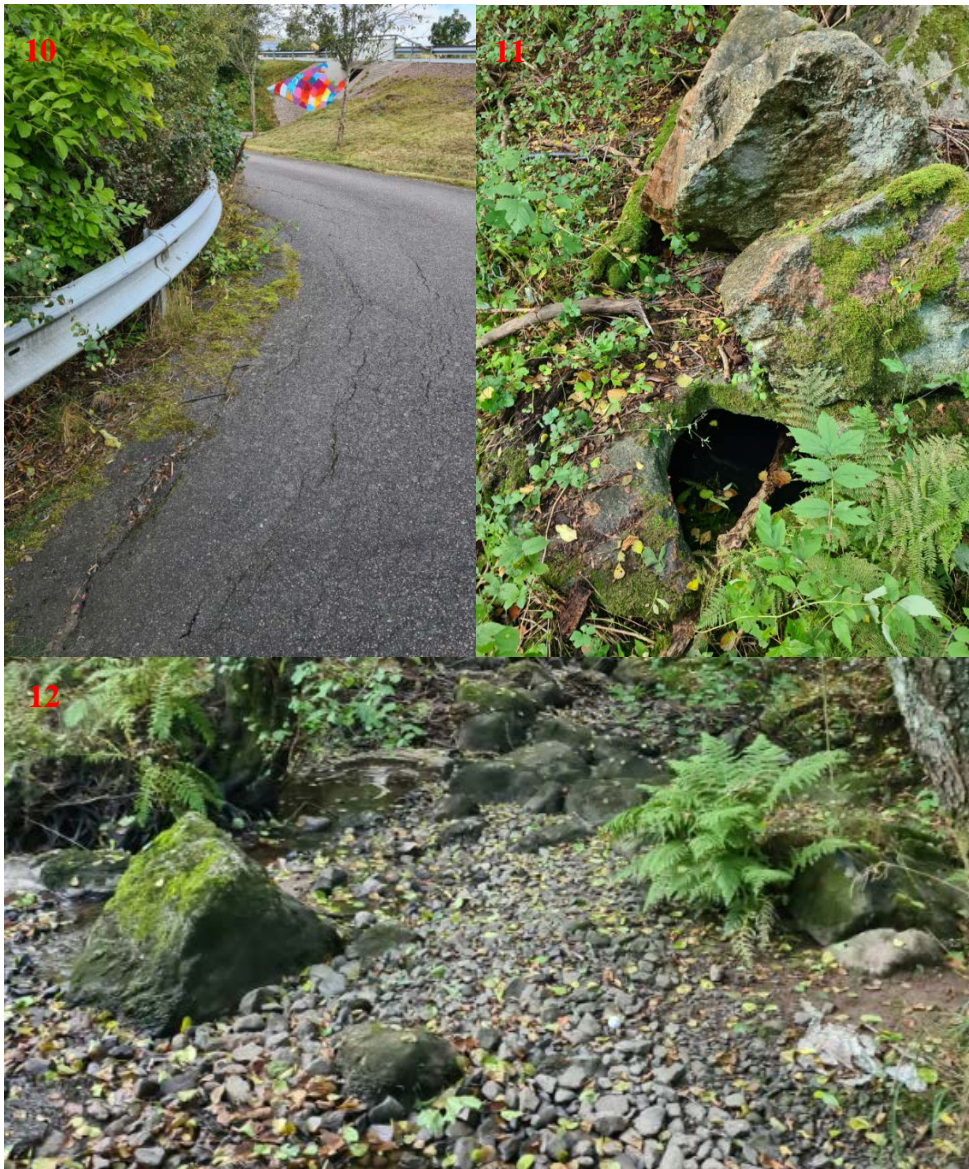
På väg till delområde 3 gick det att observera skador i asfalten som tyder på pågående rörelser i slänten till bäckfåran (10). Något som liknade en brunn gick att observera intill bäckfåran med en vattennivå cirka 0,5 meter över fåran (11). Bäckfåran är överlag blockrik med en del block utan mossa vilket kan vara ett tecken på ras som skett i närtid. I detta delområde är stora delar av bäckfåran även grus och stenrik (12). Pågående erosion och skred går även här att observera på norra slänten men något mindre på södra sidan. Norra slänten är här väldigt brant.

Figur 3-5 - (11) Pågående rörelser vid väggkant, tecken på ett pågående skred. (12) Brunn i nedre kant av slänt på södra sidan. (13) Block, sten och grus i bäckfåran.
