## Åtgärdsprogram för Stora ån och Balltorpsbäcken 2022

Titel: Åtgärdsförslag för Stora ån och Balltorpsbäcken 2022

Beställare: Mölndals och Göteborgs Stad

Datum: 2023-01-19

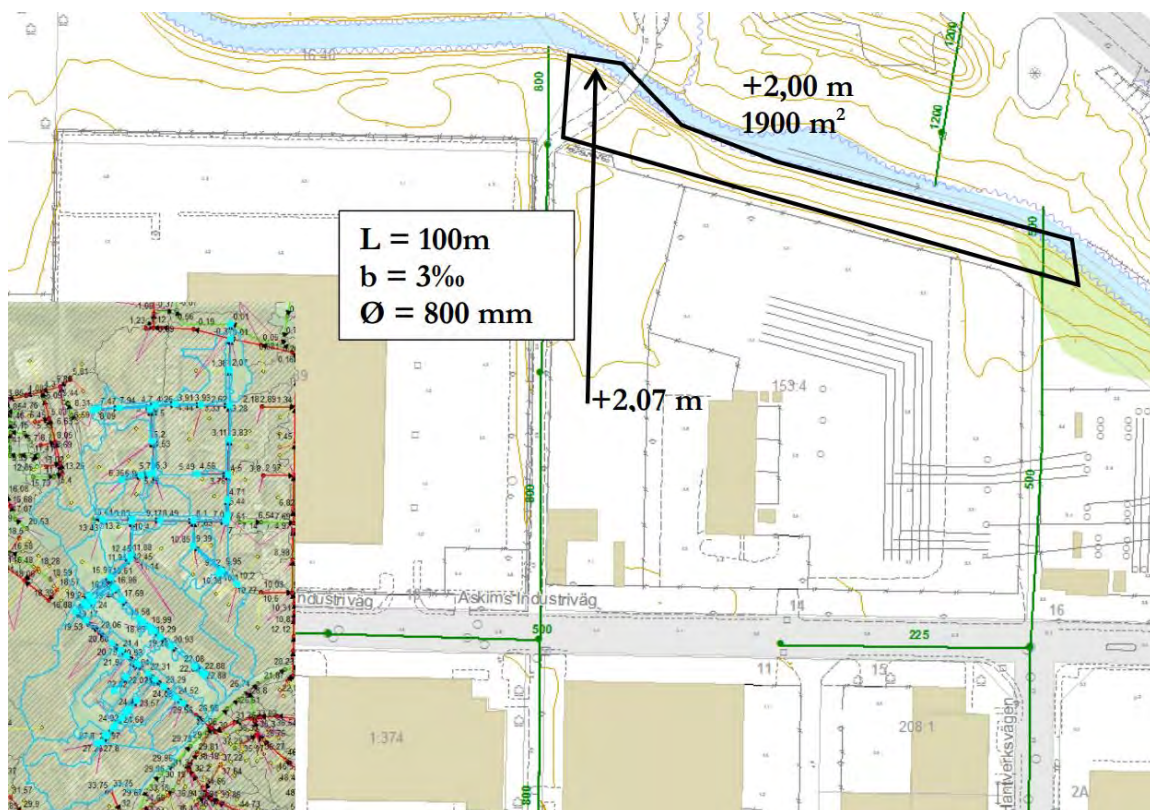
Figur 30. Föreslagen plats för dagvattendamm "dammid: ST13-ADD2718", presenterad i rapport *Åtgärdsförslag för dagvatten* (Galfi 2019).

Vid ett fältbesök på platsen ansågs den yta som markerats på kartan för anläggande av damm vara för smal. Den aktuella sträckan utgör även en delsträcka där Stora åns vattenfåra inte bedöms vara kraftigt fördjupad, vilket möjliggör för naturlig översvämning. Vid anläggande av dagvattendam krävs en vall mot vattenfåran för att hålla kvar vattnet i dammen, vilket skulle hindra vattenfåran från att svämma över vid höga flöden.

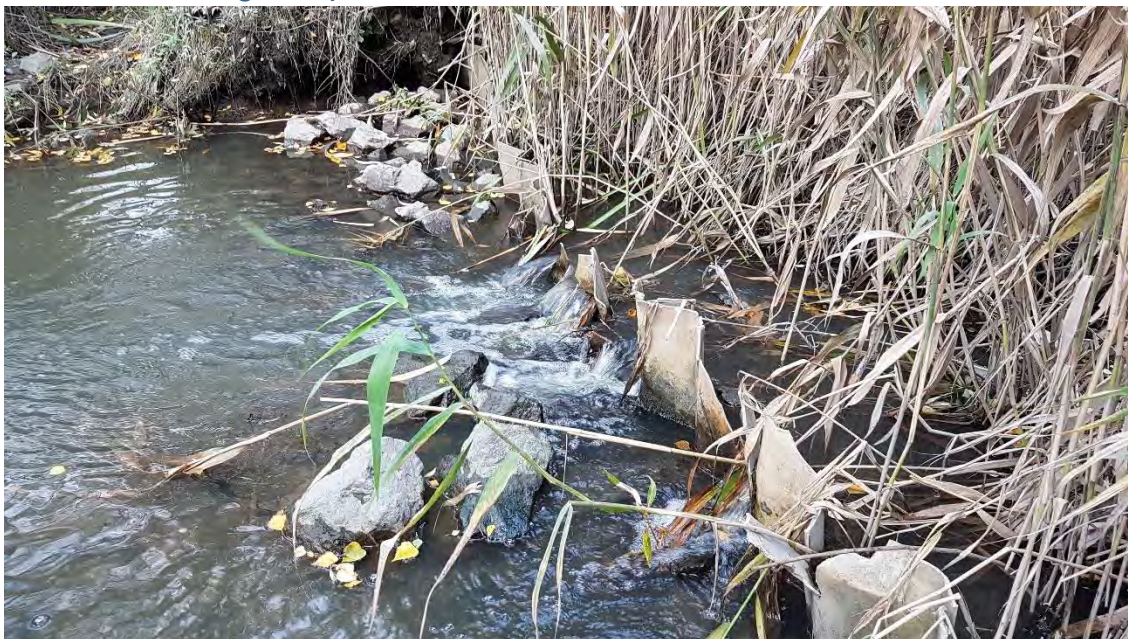
Figur 31. Åtgärdsförslag 9 – Förstärkning av spont.

I Stora åns huvudfåra, i höjd med Sisjöns golfbana återfinns en metalspont som löper tvärs över vattenfåran (figur 31). Sponten utgör ett partiellt vandringshinder för fisk vid låga flöden och har vassa kanter som utgör en skaderisk. Spontens ursprungliga syfte är att fördröja flödet något och höja vattennivån vid låga flöden. Då sponten i nuläget har flera vassa kanter och dess vattenhållande förmåga minskat något så bör förstärkningsåtgärder vidtas. Genom att anlägga en stentröskel upptill spontens övre kant minskar risken att sponten utgör ett vandringshinder och en skaderisk. För att få till en bra tröskel vid sponten så går det åt ungefär 2 m<sup>3</sup> natursten.

| 30 | 9 | Inga tillstånd behövs | I Stora åns huvudfåra, i höjd med Sisjöns golfbana återfinns en metalspont som löper tvärs över vattenfåran. Sponten utgör ett partiellt vandringshinder för fisk vid låga flöden och Sponten har vassa kanter utgör en skaderisk. Bör trösklas för att öka passeringsmöjligheten och minska skaderisk. |

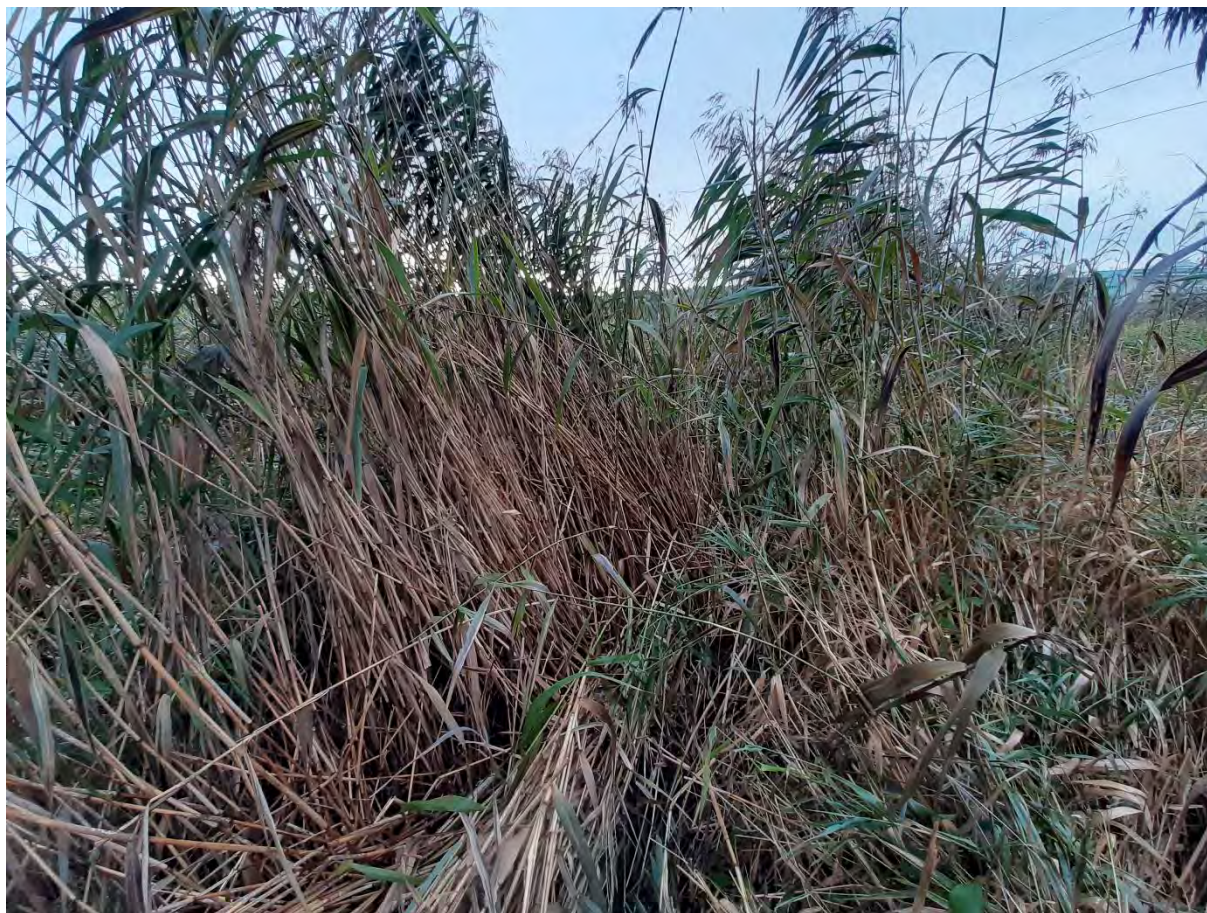
*Figur 46. Kraftig förekomst av vass kring bäckfåran vid Sisjöbäcken.*
