Erlandsson Holding AB

Balltorp 1:142, Mölndals kommun

Miljöteknisk markundersökning

Uppdragsnr: 106 18 99 Version: 1
2020-01-17

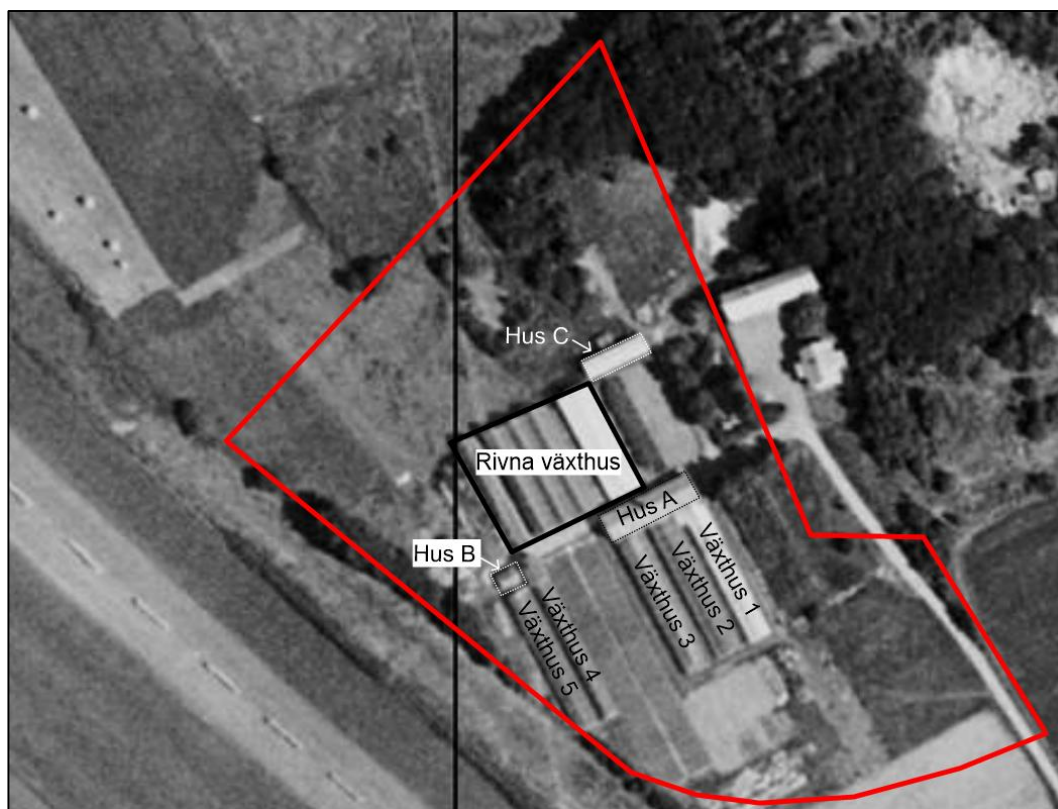
Uppgifterna har kompletterats med ett historiskt flygfotografi över området, se Figur 2.1. I fotografiet syns numera rivna växthus, befintliga växthus samt tre hus där lager och verksamhet kopplade till handelsträdgårdsverksamheten har ägt rum.

Figur 2.1 Historisk flygbild från Eniro. 1955 - 1962. I fotot syns numera rivna växthus, befintliga växthus numrerade 1-5 samt tre hus (A-C) där lager och verksamhet kopplade till verksamheten har ägt rum. Fastighetsgräns är markerad med rött.

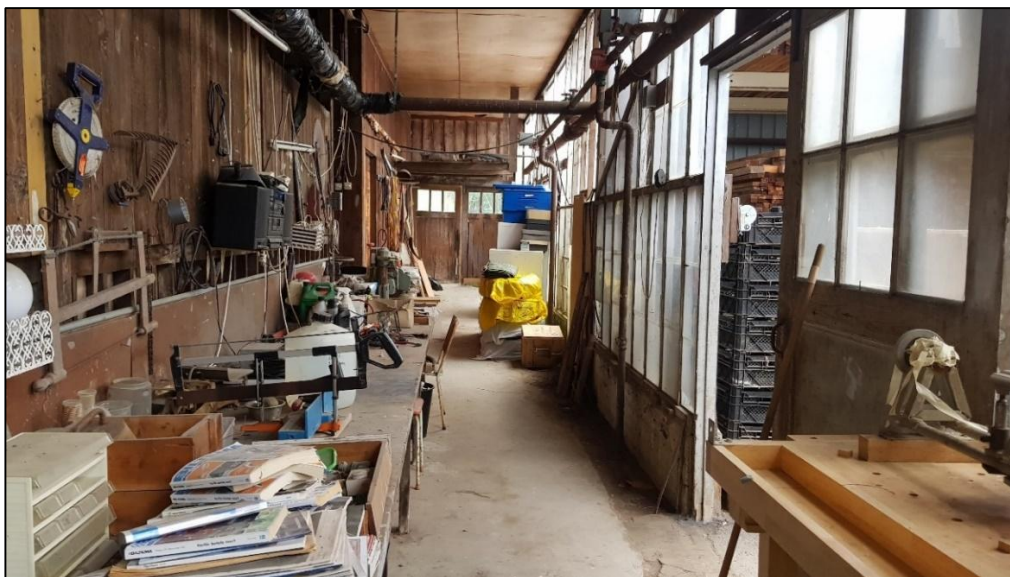
I markplan för Hus A finns en mindre bostadsdel samt arbetsyta och kontor, se Figur 2.3. Pannrum med oljepanna och kylrum finns i byggnadens källare. Källaren finns under en del av byggnaden.

Figur 2.3 Hus A med arbetsyta, bostad och kontor i markplan och kylrum respektive pannrum i källaren.

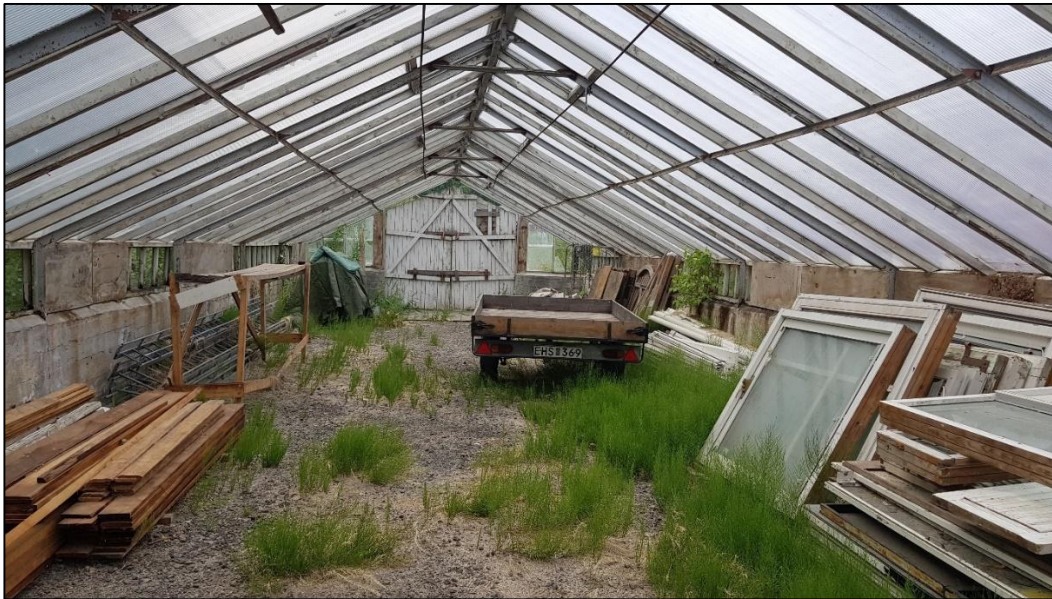
Odlingsbänkar med rosor i kruka odlades i Växthus 1 och 2, se Figur 2.4. År 2004 byggdes Växthus 2 om till ett lager. I samband med ombyggnationen har golvytan asfalterats i Växthus 2. Den ursprungliga stommen har behållits.

Figur 2.4 Växthus 1 användes för odling av rosor i kruka i odlingsbänkar. På marken i växthuset finns ett tunt lager med asfaltsfräs.

Vid rivning av Växthus 1, bör det ytliga asfaltsfräset samlas upp och transporteras till godkänd mottagare. Antingen klassas asfaltsfräsen som asfaltsavfall alternativt jordmassor med föroreningsklass >MKM-FA.

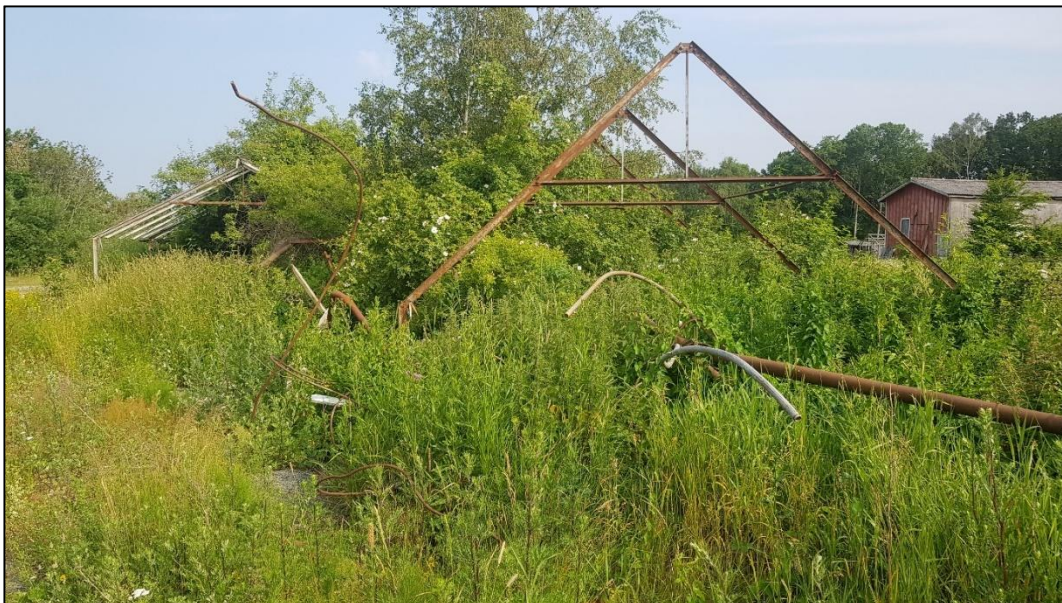
Växthus 3, 4 och 5 har snittrosor odlats i odlingsrabatter i marknivå, se Figur 2.5.

Figur 2.5 Växthus 4 och 5 har snittrosor odlats i odlingsrabatter i marknivå.

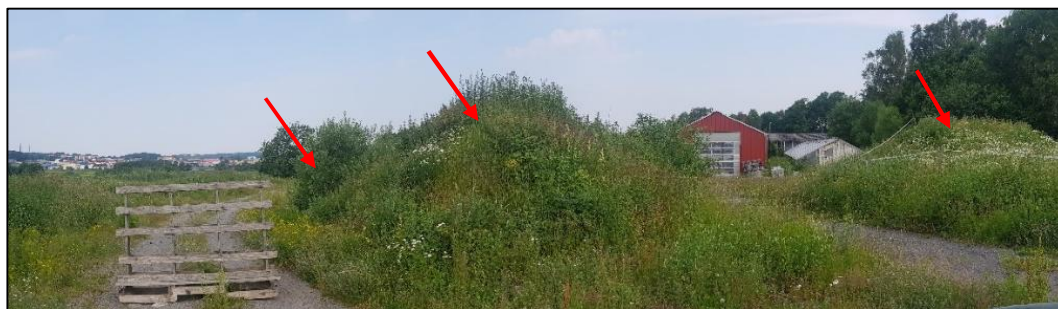
Tre jordhögar på södra delen av fastigheten har schaktats dit från andra delar av fastigheten, bland annat från de numera rivna växthusen i norra delen av fastigheten, se Figur 2.6 och Figur 2.7.

Figur 2.6 Översiktsbild åt norr. Jordhögarerna i mitten och till höger har markerats med röda pilar i fotot. Högarerna har transporterats dit från bland annat odlingsjorden i de numera rivna växthusen i norra delen av fastigheten.

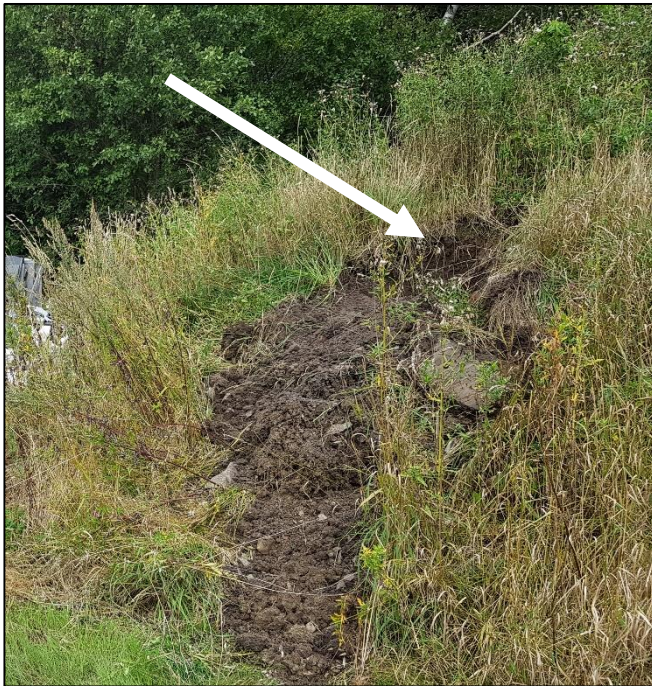
Figur 5.1 Den vita pilen visar provgröp NC1907 uttagen i jordhög utanför växthus 1.

I samlingsprov NC1905/NC1906/NC1907 uttaget från jordhögarna har halter av DDT/DDD/DDE samt Kvintozen-pentakloranilin detekterats i halter understigande både riktvärdena för MKM och KM.

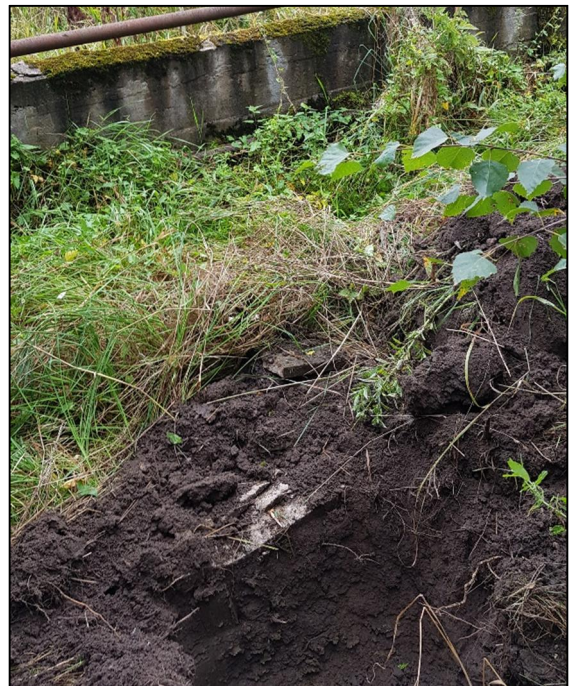
Förhöjda halter av pesticider över riktvärdet för känslig markanvändning (KM) har påvisats i jorden i en provpunkt (NC1910).

Jordprovtagning utfördes även i växthus genom provgropsgrävning med grävskopa i två punkter (NC1910 och NC1911) ner till max en halvmetr i djupled, se Figur 5.2 för provgrop NC1910. Asfaltsfräs från provpunkt NC1911 uttaget från Växthus 1 enligt Figur 2.1 hanterades som asfalt och kryomaldes inför analys.

Figur 5.2 Provgrop NC1910 uttagen i Växthus 4.

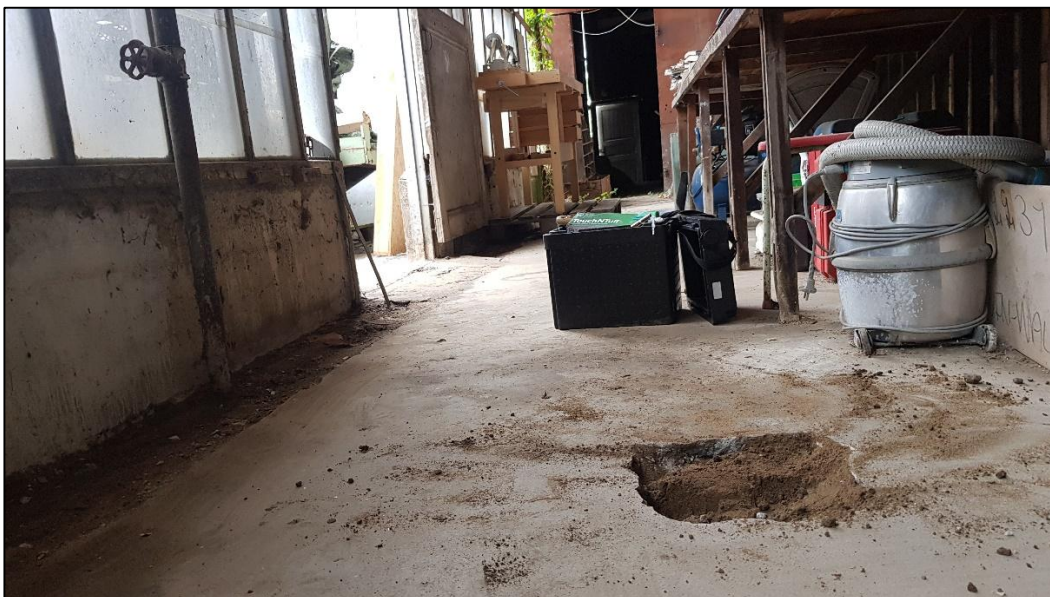
Betonghål togs ut i två byggnader med hjälp av betonghåltagare i provpunkt NC1908 och NC1909, den 19 augusti 2019. Provtagning av jord under betongplattan utfördes för hand den 23 augusti i samma två punkter. Se Figur 5.3 för provpunkt NC1909.

Figur 5.3 Betonghålet i plattan är provpunkt NC1909 i Hus A.

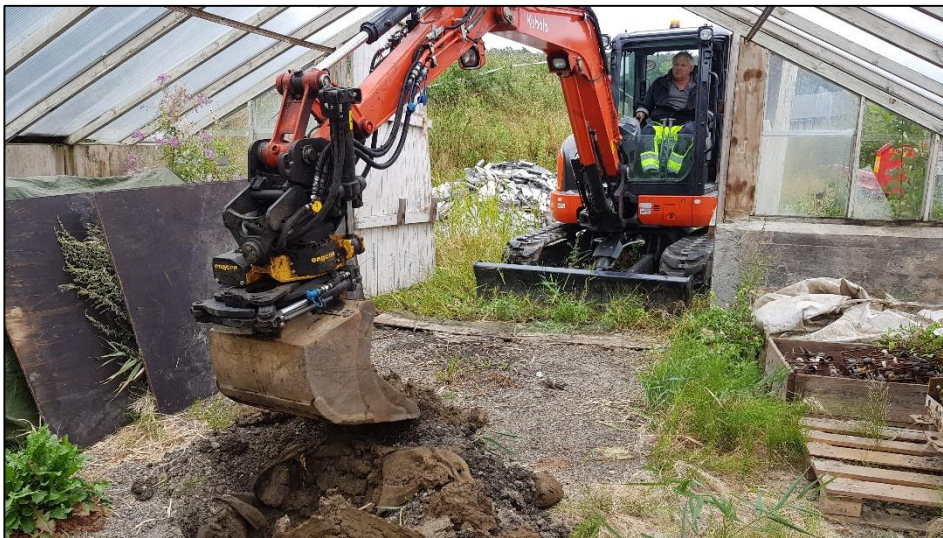
I växthuset 1 (se Figur 2.1) där provpunkt NC1911 är beläget påträffades en markduk på cirka 0,12 meter under markytan. Ovan markduken noterades ett lager med torrt och lätt material som troligtvis bestod av asfaltsfräs (se Figur 6.1).

Figur 6.1 Provgropsgrävning med grävmaskin i provgrop NC1911 i Växthus 1.

Asfaltsfräs från provpunkt NC1911 jämfördes både mot riktvärdet för MKM och mot Göteborgs stads riktlinjer för hantering av asfalt. Halten av PAH i asfaltsfräset överstiger riktvärdet för MKM. Halten PAH16 var 69 mg/kg ts och understiger därmed precis riktvärdet på 70 mg/kg ts, vilket innebär att asfaltsfräset inte utgörs av tjärasfalt (Göteborgs stad, 2015).

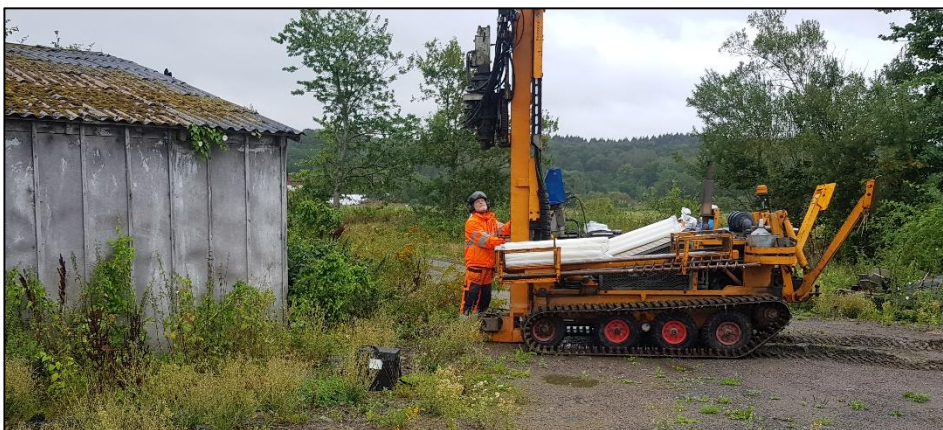
Området med de tidigare rivna växthusen vid provpunkt NC1904 var utfyllt med ett cirka en meter mäktigt lager av fyllningsmaterial. Fyllnadsmaterialets ursprung och innehåll är känt av beställaren. Provpunkt NC1902 är belägen i utkanten av detta utfyllda området (se Figur 6.2).

Figur 6.2 Installation av grundvattenrör i provpunkt NC1902.
