## Åtgärdsprogram för Stora ån och Balltorpsbäcken 2022

Titel: Åtgärdsförslag för Stora ån och Balltorpsbäcken 2022

Beställare: Mölndals och Göteborgs Stad

Datum: 2023-01-19

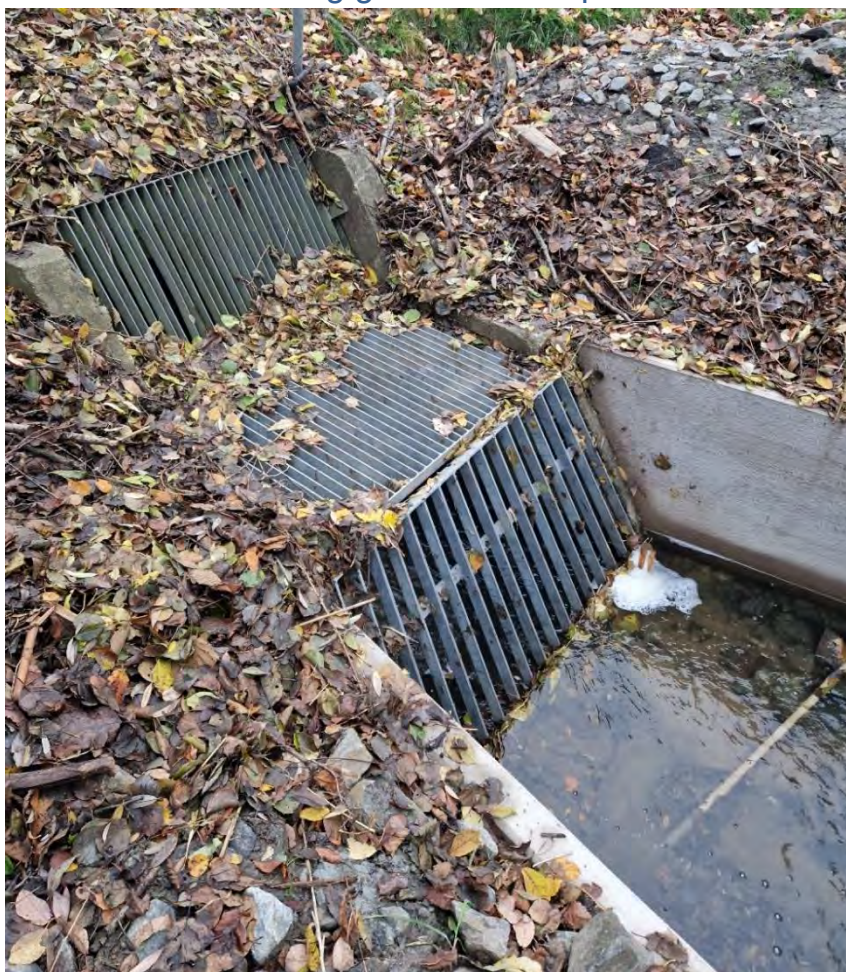
Figur 32. Åtgärdsförslag 10 – Utrivning av galler.

Cirka 1,3 km uppströms från Eklandabäckens utlopp till Stora ån passerar bäcken under en cykelbana genom en kulvert. Inloppet till kulverten består av ett galler som ofta sätts igen på grund av att det är väldigt smalt (figur 32). Gallret klassas som ett definitivt vandringshinder, även om det vid enstaka år har förekommit havsöring uppströms hindret, detta för att gallret rensats genom frivilliga insatser. Då gallret, i regel, utgör ett definitivt vandringshinder så bör det tas bort. Då gallret kan fylla en viktig funktion bör dess utformning utvärderas och se om det kan ersättas med ett passerbart galler. Genom att möjliggöra passage förbi kulverten kan fisk nå större lek- och uppväxtområden. I samband med utrivning av galler bör det även genomföras ett elfiske uppströms och nedströms för att undersöka hur ofta och i vilken omfattning havsöringen leker i bäcken.

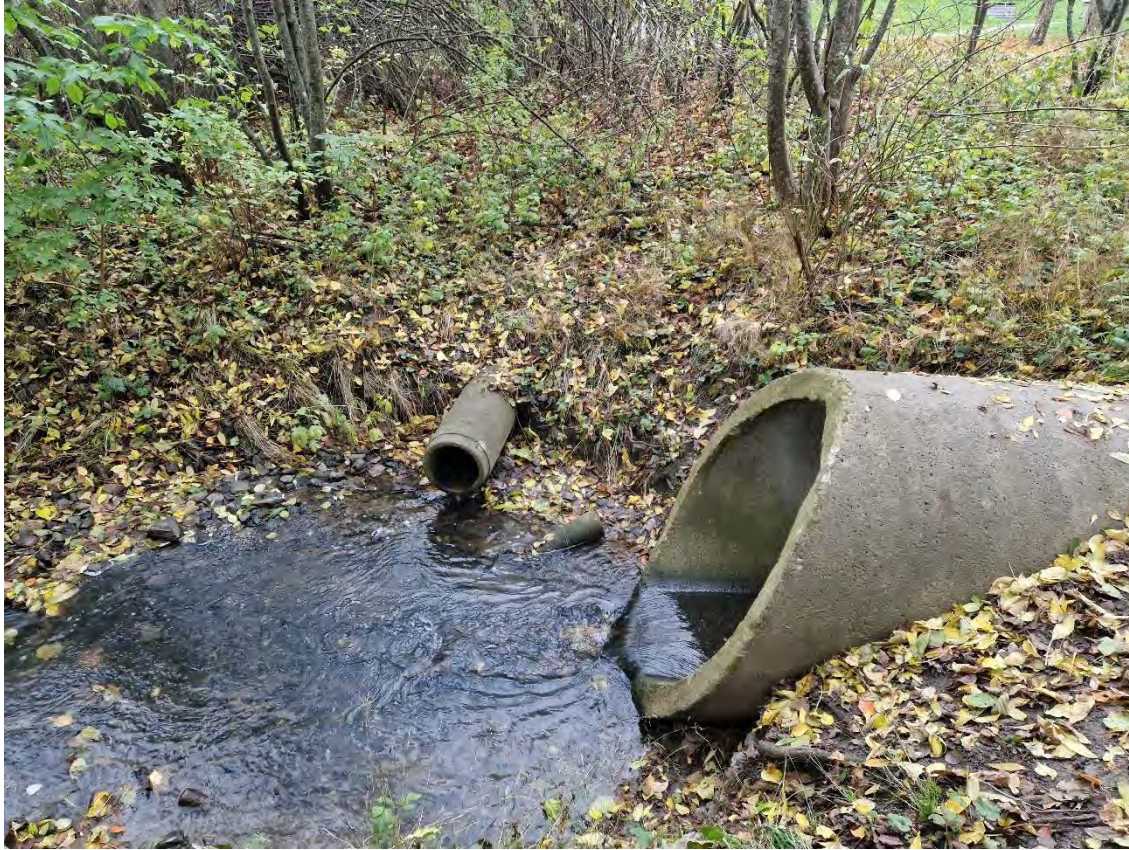
Figur 33. Åtgärdsförslag 33 – Sänkning av trumma.

I Eklandabäcken återfinns en kulvert som utgör ett partiellt vandringshinder för vandrande fisk (figur 33). Fallhöjden är endast 0,05 cm och utgör inget större hinder men vid låga flöden utgör själva passagen ett partiellt hinder. Vid den aktuella delsträckan passerar vattendraget genom ett mindre skogsområde som angränsar till bostadstomter. Kulverten är ca 18 m lång och passerar under en asfalterad cykelbana. För att möjliggöra passage för vandrande fisk, även vid lågflöden, bör kulverten sänkas eller allra helst ersättas med en halvtrumma.

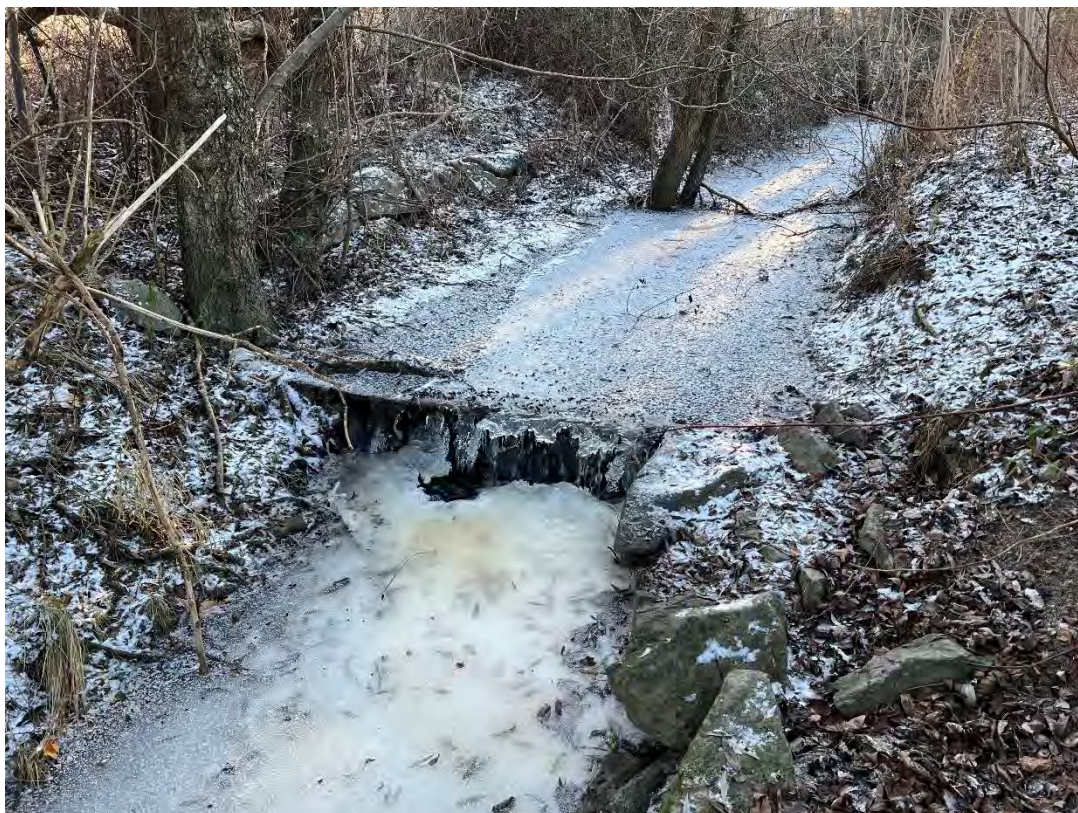
Figur 34. Åtgärdsförslag 12 – Utrivning av dämme.

I nedre delen av övre Balltorpsbäcken finns ett vandringshinder i form av ett mindre dämme bestående av två träplank samt ett antal mindre stenblock (figur 34). Dämmet bedöms som passerbart för öring, kan möjligen utgöra ett partiellt hinder vid lågflöde. Då dämmet inte fyller någon funktion bör det rivas ut och en strömsträcka återställas. Vattendraget passerar längs med Åby campings stugområde. Närmiljön utgörs därmed av en anlagd gräsmatta med flertalet mindre stugor på vattendragets högra sida och ett mindre skogsområde på vattendragets på den vänstra.

Dämmet bör nedmonteras genom att ta bort de träplankor som är placerade tvärs över vattendraget. De mindre stenblock som utgör fästet för dämmet bör sedan omplaceras i vattenfåran för att skapa en naturligare sträcka.

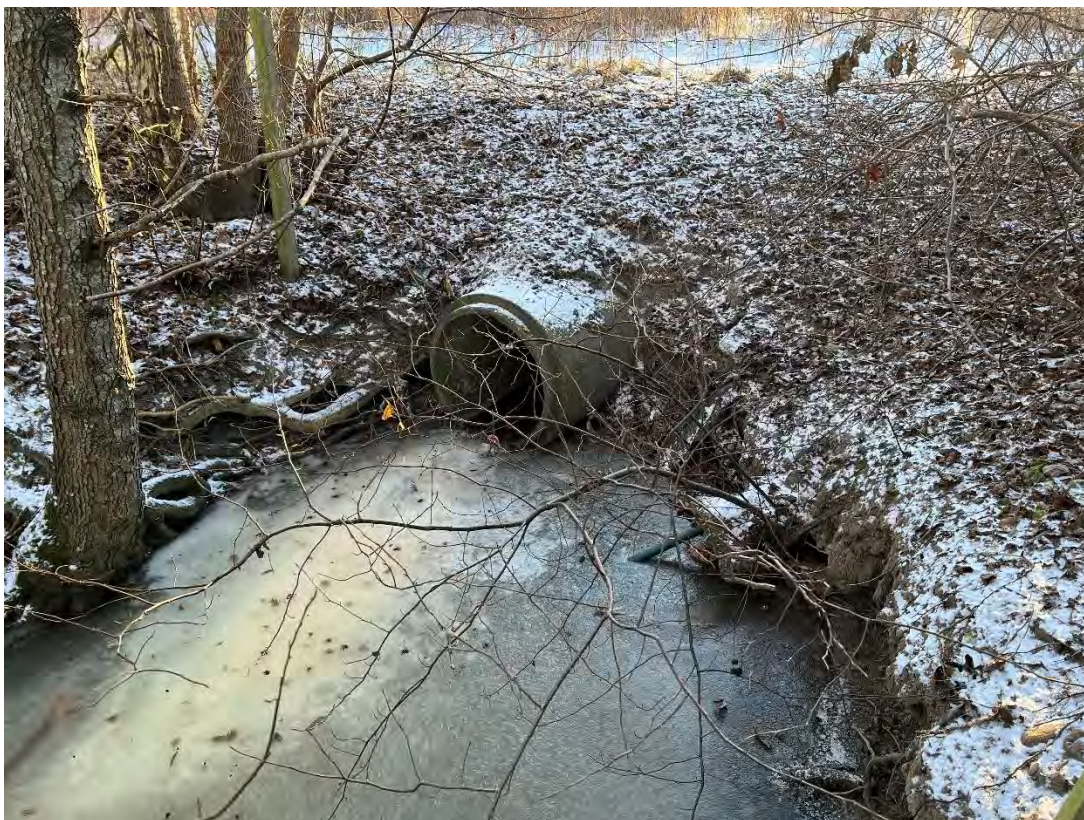
Figur 35. Åtgärdsförslag 13 – Tröskling av trumma.

Kort uppströms det nedre dämnet finns en vägtrumma med överpasserande grusväg (figur 35). Vid extrema lågflöden och vid eventuell utrivning av nedströms dämme kommer vattennivån inne i trumman sänkas och utgöra ett vandringshinder för vandrande fisk så som öring. För att bibehålla en passerbarhet bör vattennivån höjas. Nedströms trumman passerar vattendraget längs med Åby campings stugområde. Närmiljön utgörs därmed av en anlagd gräsmatta med flertalet mindre stugor på vattendragets högra sida och ett mindre skogsområde på vattendragets högra sida. Ovan trumman passerar en grusväg som är en del av en promenadslinga tillhörande områdets rekreationsområde. Uppströms trumman passerar vattendraget genom ett tätbevuxet skogsområde.

När dämnet nedströms tas bort så kommer vattennivån upptill trumman minska, för att göra även denna passerbar bör man bygga upp botten så att trumman inte har fri ände. Detta bör göras genom att tillföra natursten och därefter lägga på naturgrus ovanpå. Då blir trumman passerbar även för svagsimmande arter. Mängden sten ca 6 ton och 2 ton grus av naturmaterial.

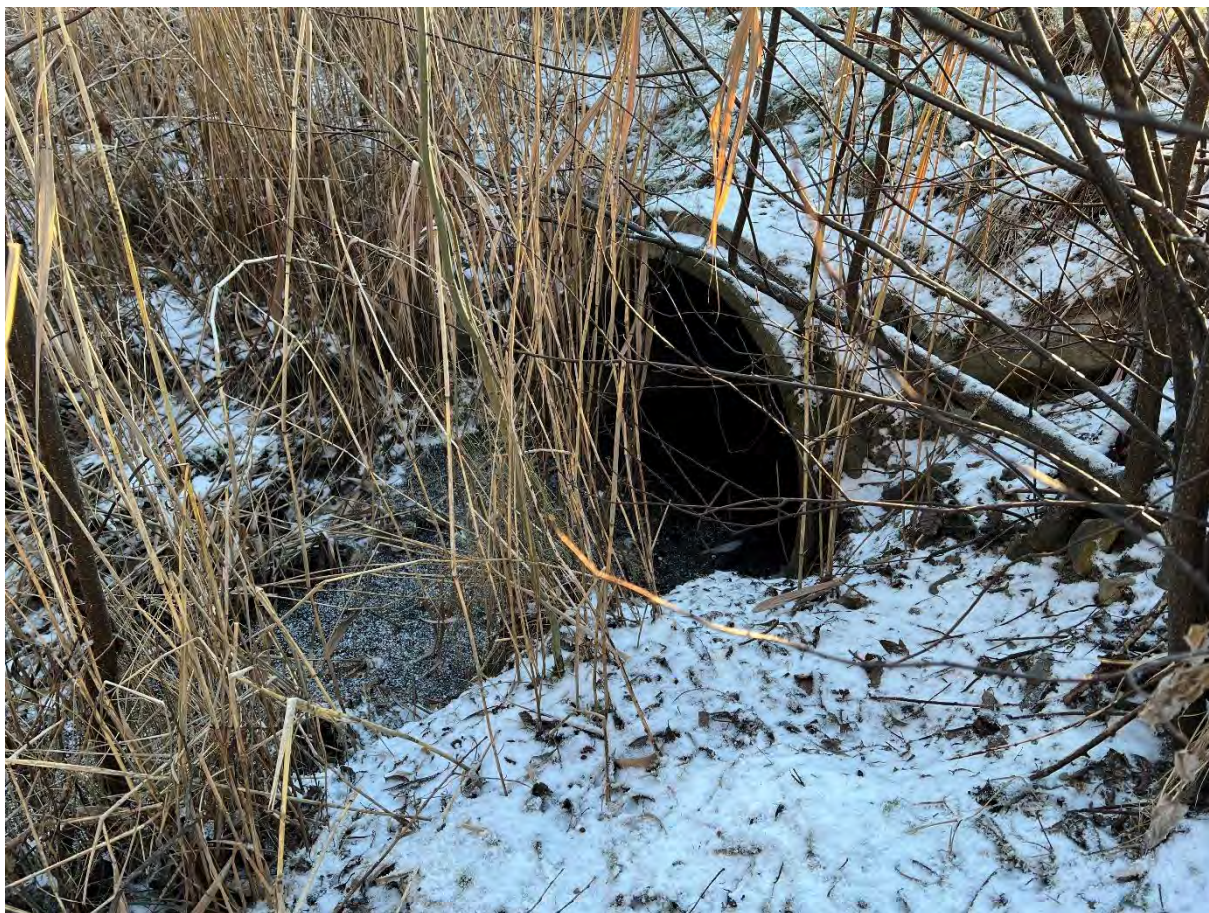
Figur 36. Utrivning av trumma.

Nedströms övre Balltorpsbäckens passage under väg 158 passerar bäcken genom ytterligare en betongtrumma (figur 36). Trumman fyller ingen funktion då passagen över inte används som vare sig bilväg eller som rekreationssträcka. Trumman bör därför rivas ut trots att den i nuläget inte utgör ett större hinder för vandrande fisk. Trumman utgör en bestämmande sektion och hindrar vattenfåran från ett naturligt rörelsemönster, så som meandring, och den raka sträckan ger vattnet en högre hastighet. Genom att plocka bort trumman och lämna vattendraget öppet återskapas en mer naturlig sträcka.

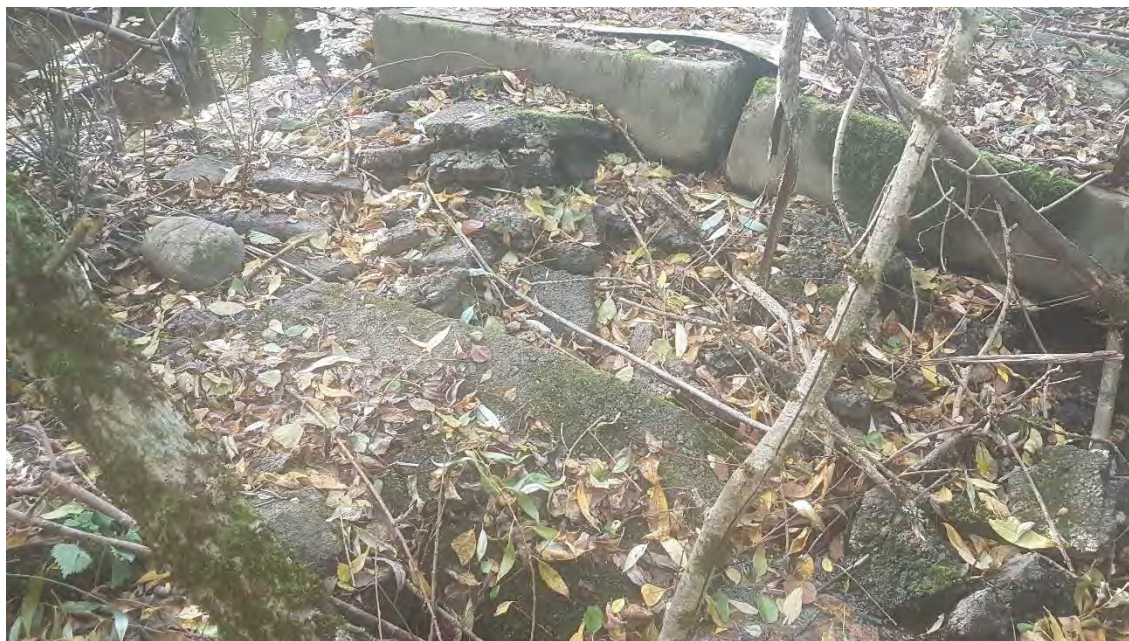
Figur 37. Åtgärdsförslag 15 – Rensning av bäckfåra.

I övre delen av Övre Balltorpsbäcken utgör en stor hög uppbruten asfalt och betong ett hinder för vandrande fisk (figur 37). Bitarna har placerats mellan större stenblock som påminner om brofästen, vilket ger hindret en passageliknande funktion över vattendraget. Vattendragets omedelbara närmiljö består av tätbevuxna snår, vilket leder till att hindret troligen sällan används som passage.

Nedströms hindret finns ett naturligt hinder för vandrande fisk i form av en brant häll som bedöms som definitivt. Detta leder till att vandrande fisk, så som öring, inte har möjlighet att ta sig hela vägen upp till det aktuella hindret. Trots det bedömer vi att hindret bör åtgärdas genom att asfalts och betongbitarna plockas bort. Främst då de inte är något som naturligt ska förekomma i ett vattendrag.

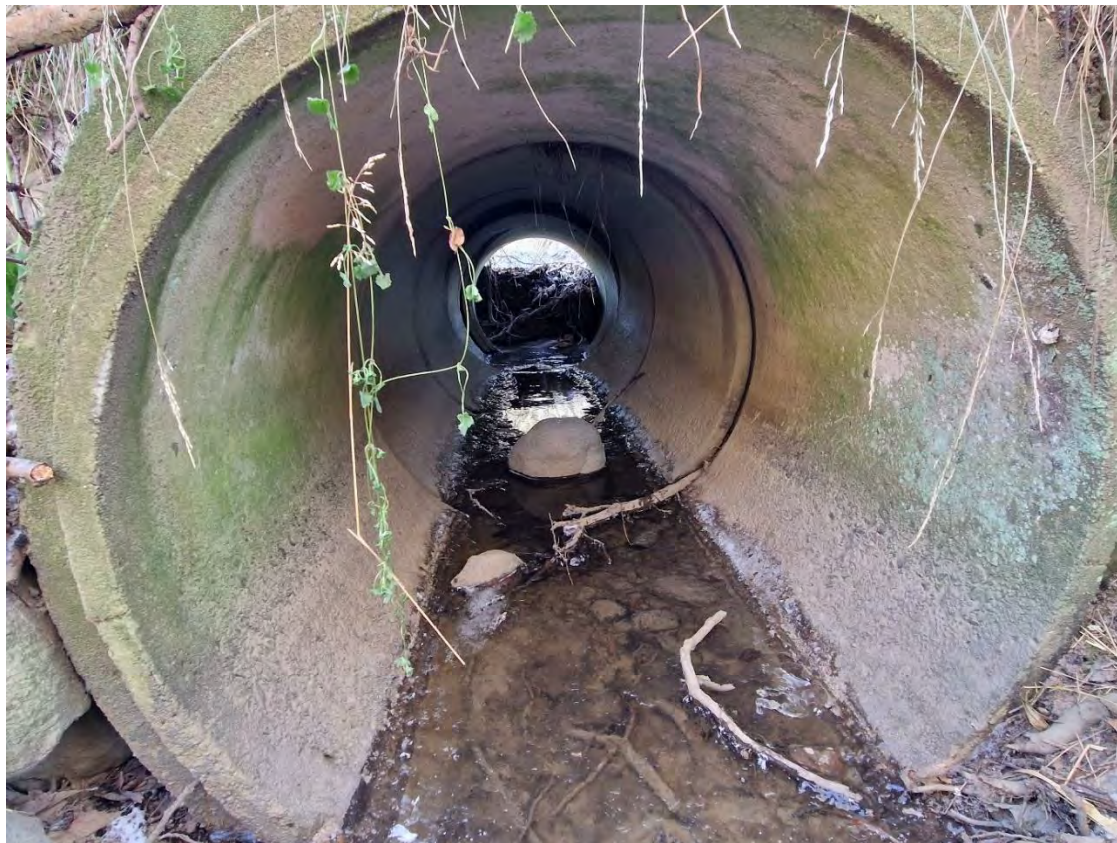
Figur 38. Åtgärdsförslag 16 – Utrivning av trumma.

Nedersta hindret i Lunnagårdsbäcken utgörs av en igensatt trumma, där en mängd bråte ansamlats i trummans inlopp (figur 38). Trumman är underdimensionerad och sätts därför lätt igen och bör tas bort ifall åtgärden godkänns av markägaren. Markägaren får genom en utrivning av trumman åka en längre sträcka för att ta sig mellan åkrarna. Ett alternativ till borttagning är att placera ut block framför inloppet i trumman för att fånga upp grovdetrus.

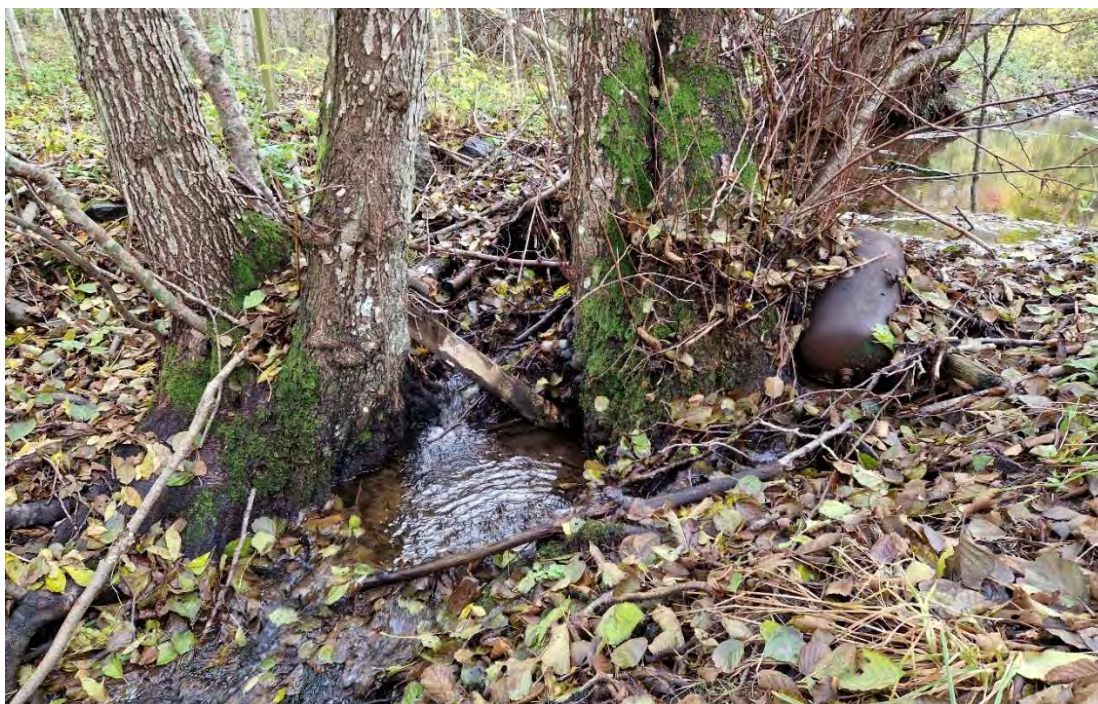
Figur 39. Åtgärdsförslag 17 – Rensning av bäckfåran.

I Lunnagårdsbäcken har fåran satts igen av skräp och bråte som sedan ackumulerat grenar och löv, vilket i sin tur utgör ett vandringshinder (figur 39). Fåran rinner genom ett mindre skogsparti på en större åker. Sträckan hyser inga andra vandringshinder. Då det ursprungliga skräpet som skapat vandringshindret är mänskligt skräp så bör hindret rensas för att återställa konnektivitet och möjliggöra för vandrande fisk att nå lek- och uppväxtmiljöer uppströms.

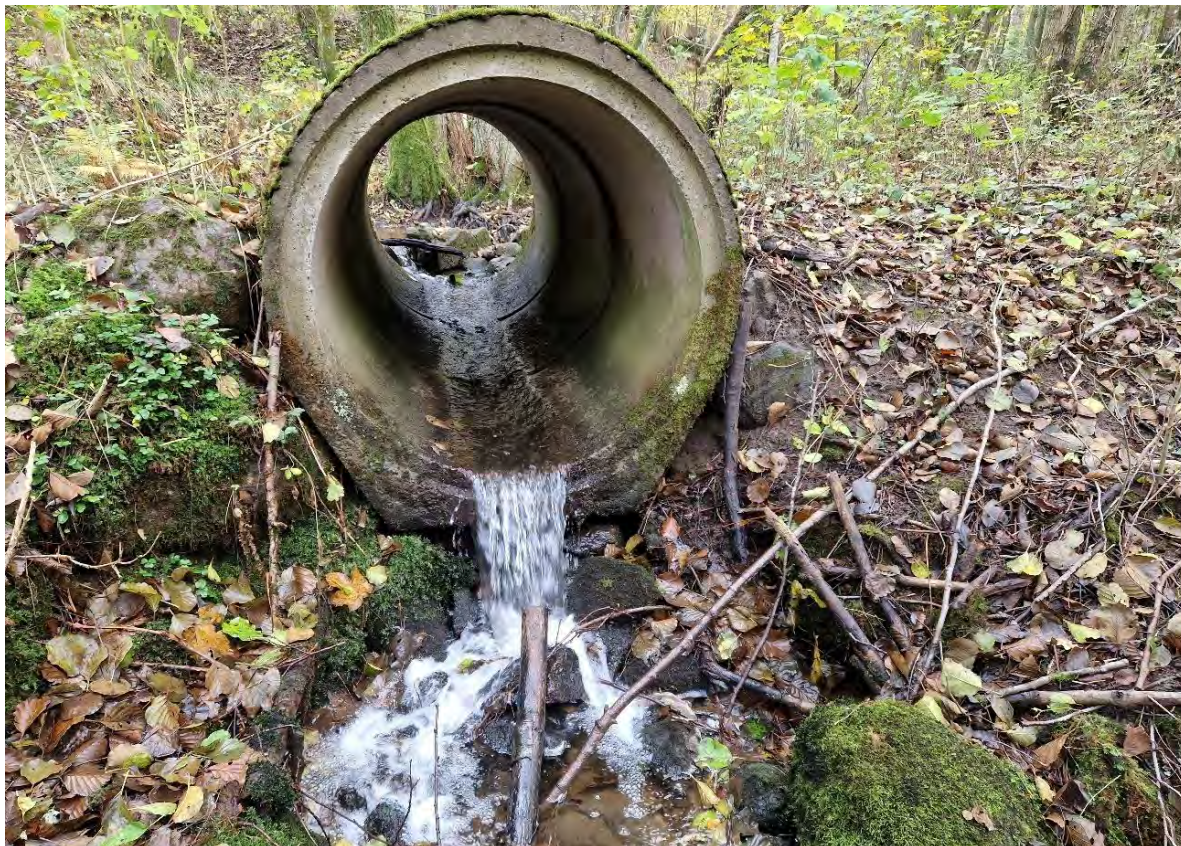
Figur 40. Åtgärdsförslag 19 – Borttagning av trumma.

I övre änden av Lunnagårdsbäcken rinner vattendraget genom en betongtrumma som är placerad på marknivå (figur 40). Vattnet passerar genom trumman, till synes helt utan syfte. Därför bör trumman plockas bort.

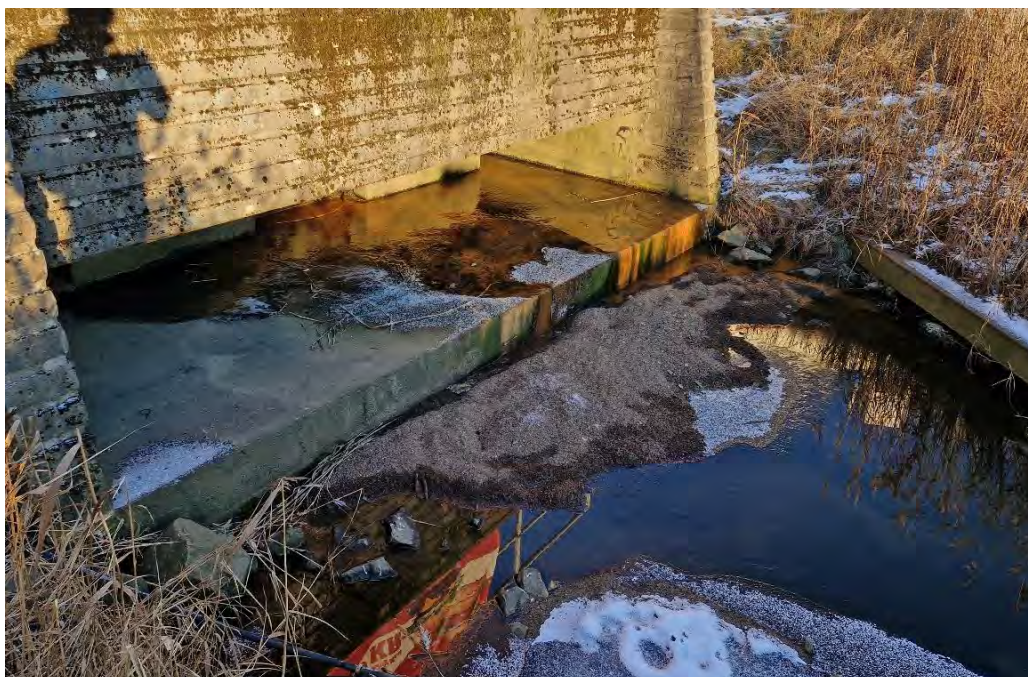
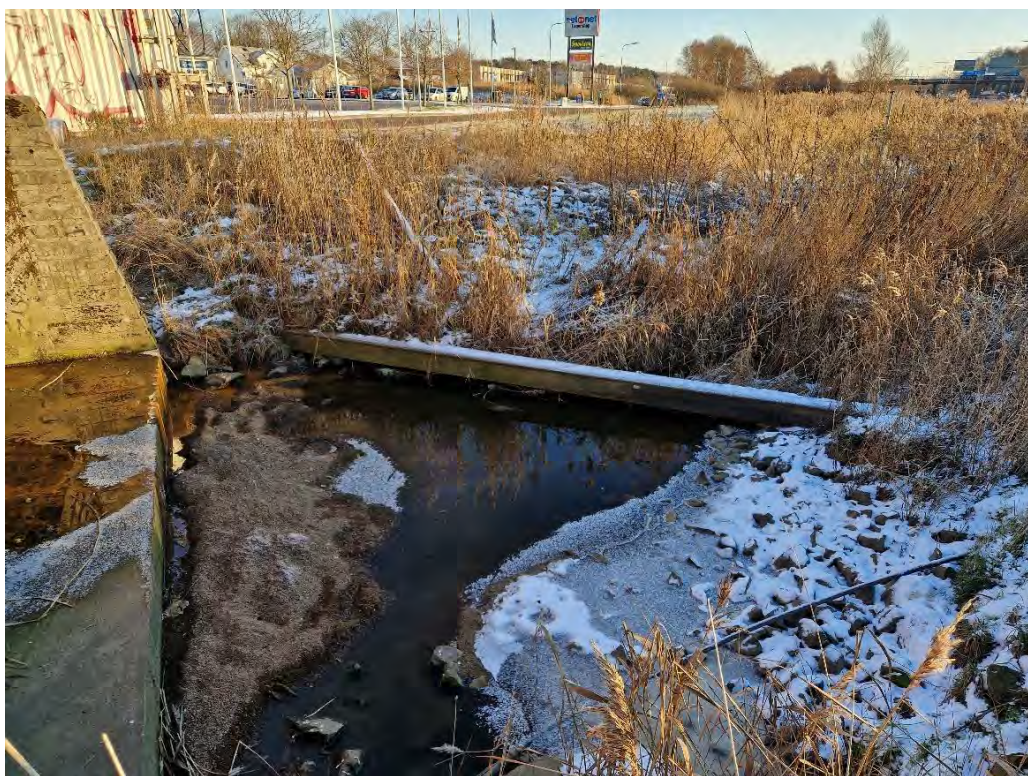
I utloppet från Lilla Järnbrottsdammen ansamlas vatten från utloppet tillsammans med vatten från den närliggande fördelningsbrunnen (figur 41 & 42). Vid fältbesök på platsen 2022-12-13 kunde utfällningar av metall eller kemiska ämnen tydligt observeras i vattnet. Närområdet består av parkering och den kraftigt trafikerade Söderleden. Tillflödet av vatten till denna punkt består främst av dagvatten. För att ytterligare förbättra reningen av främst metaller bör den nuvarande grusbädden grävas ur och ersättas med växtbäddar. Förslagsvis bör en strandmatta med tåliga och renande växter anläggas.

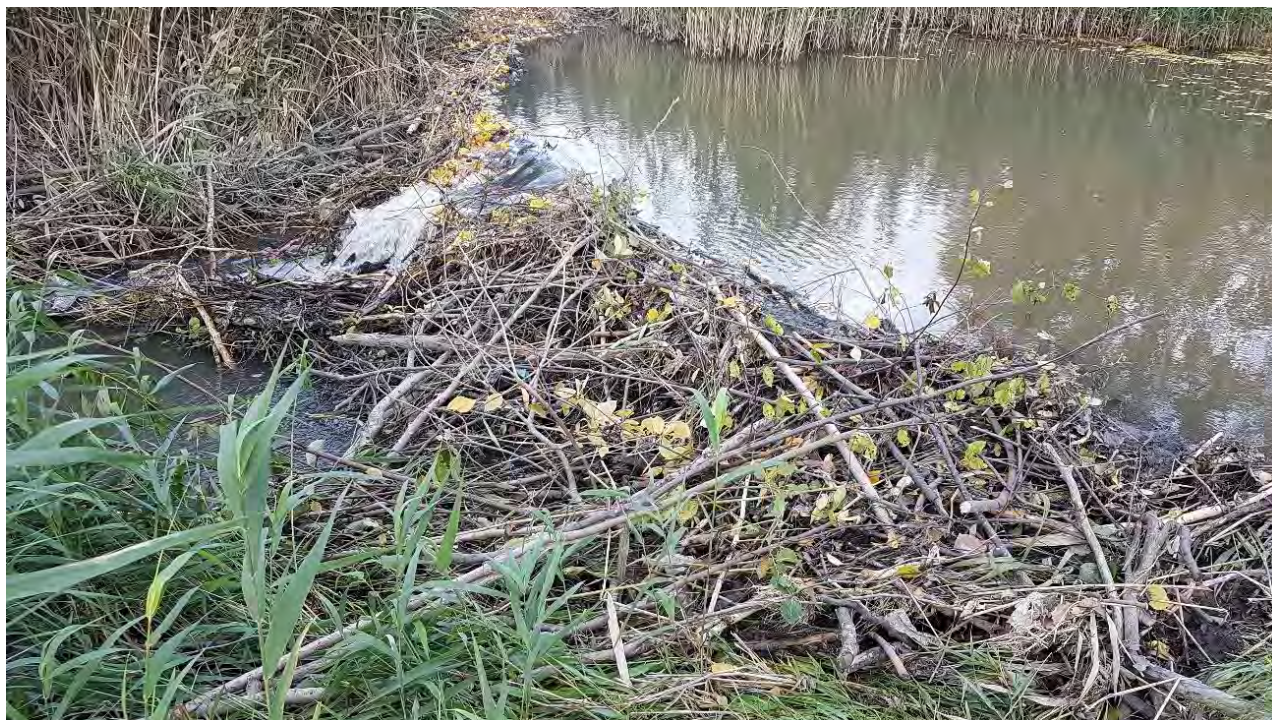
Figur 43. Åtgärdsförslag 21 – Värnande av naturliga strukturer.

Stora ån är ett vattendrag i finkornigt sediment med låg lutning, denna typ av vattendrag har en naturligt hög översvämningsfrekvens vid höglöden och ofta en kantzon med stor mängd död ved. I dagsläget finns ett bäverdämme i Stora ån (figur 43). Detta bäverdämme i ån bör få vara kvar ifall de inte orsakar omedelbar översvämnings. Bäverdämmen har en positiv inverkan på naturmiljön kring ån och utgör vanligtvis endast partiella hinder för vandrande fiskarter som ål och öring. I sällsynta fall kan de utgöra definitiva hinder men då har dämmena oftast byggts i anslutning till någon mänsklig struktur.
