Miljöteknisk markundersökning vid Råvekärrsskolan, Forsåker 1:161, Mölndals stad

Historisk inventering och provtagningsplan (Fas 1)

För:
Mölndals stad
Stadsbyggnadsförvaltningen

Uppdrag: 1821-425
Upprättad: 2021-11-17

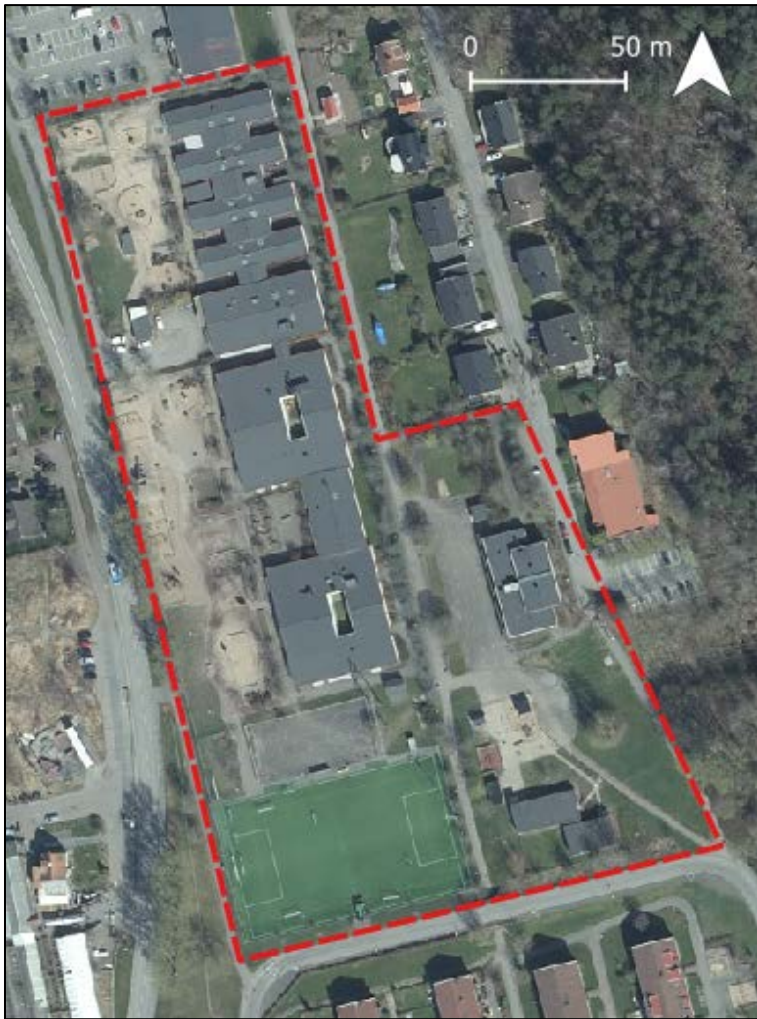
Figur 2. Flygbild över Rävekärsskolan med planområdet markerat med rött.

Rävekärrsskolan ska rivas för att ge plats för en ny större skola. I samband med byggnationen kommer även en idrottshall att byggas. Den befintliga skolbyggnaden ligger inom fastigheten Forsåker 1:161, men i den nya detaljplanen utökas skolområdet i söder till att omfatta allmän platsmark inom delar av Forsåker 1:165 och Forsåker 1:254. Befintlig konstgräsplan ska bevaras. Se planområdet samt dess läge i och **Figur 2**.

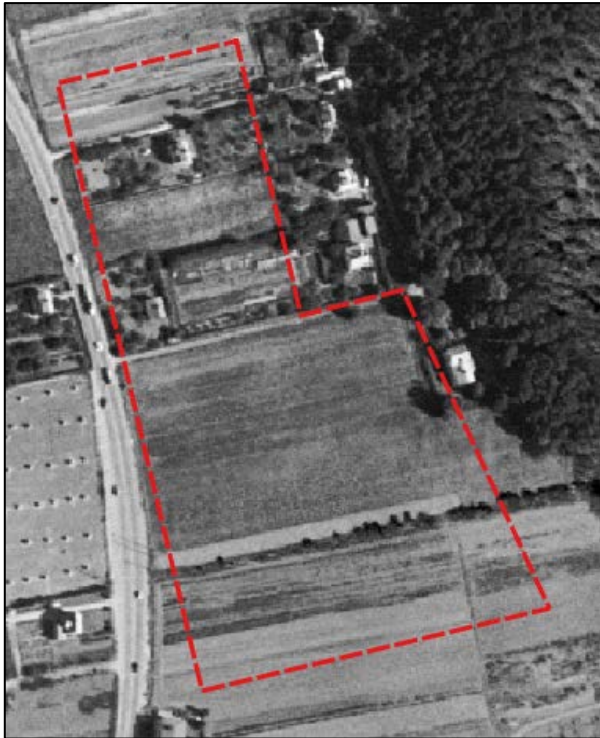
Figur 5. Flygbild från år 1960. Området bestod huvudsakligen av trädgårdar och jordbruks- eller gräsmark. Bild från Lantmäteriet.

Rävekärsskolan uppfördes i början av 1970-talet. Innan skolan byggdes finns det bostadshus med trädgårdar på området samt jordbruks- eller gräsmark, se historiska flygbilder från åren 1960 och 1972 i *Figur 5* och *Figur 6*.

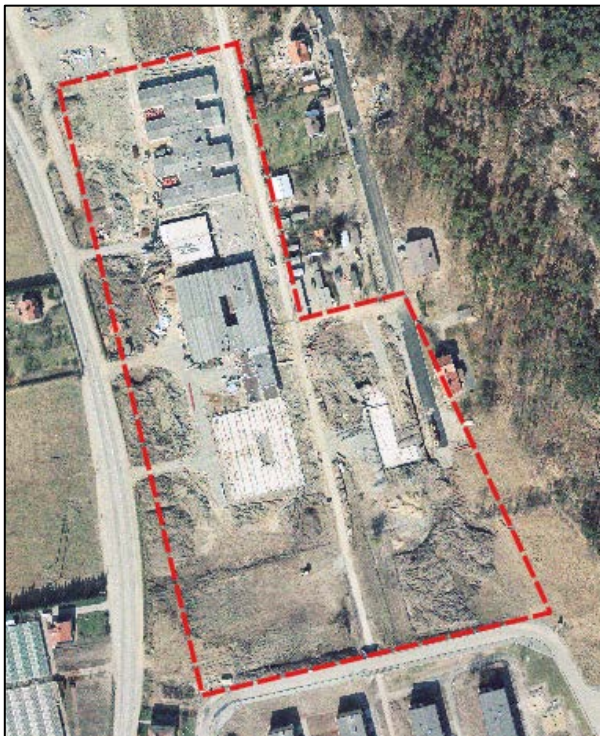
Figur 7. Flygbild från år 1974. Under byggnation, högar av jordmassor upplagda inom området. Bild från Lantmäteriet.

Av flygbilden från 1974 framgår att det lagts upp högar med förmodade schaktmassor i samband med att man byggde skolan, se *Figur 7*. Ursprunget av dessa massor är okänt, men de kan sannolikt ha använts för att fylla ut marken inom planområdet för att skapa stabil byggbar mark. Det går inte att se om massorna består av eller har inblandning av fasta avfall (så som tegel, betong). Massorna utgörs sannolikt av schaktmassor grus, lera och avbaningsmassor (mulljord). År 1975 var skolan färdigbyggd, se *Figur 8*. Den stora skolbyggnaden ser i stort ut som idag. I östra delen av planområdet står det idag tillfälliga förskolepaviljonger med tillhörande gård.
