**Provtagning av omgivande brunnar efter åtgärdsförberedande undersökningar vid före detta kemptvätt i Skäggered**

För:  
Mölnads stad

Uppdrag: 1519-170  
Upprättad: 2020-08-27

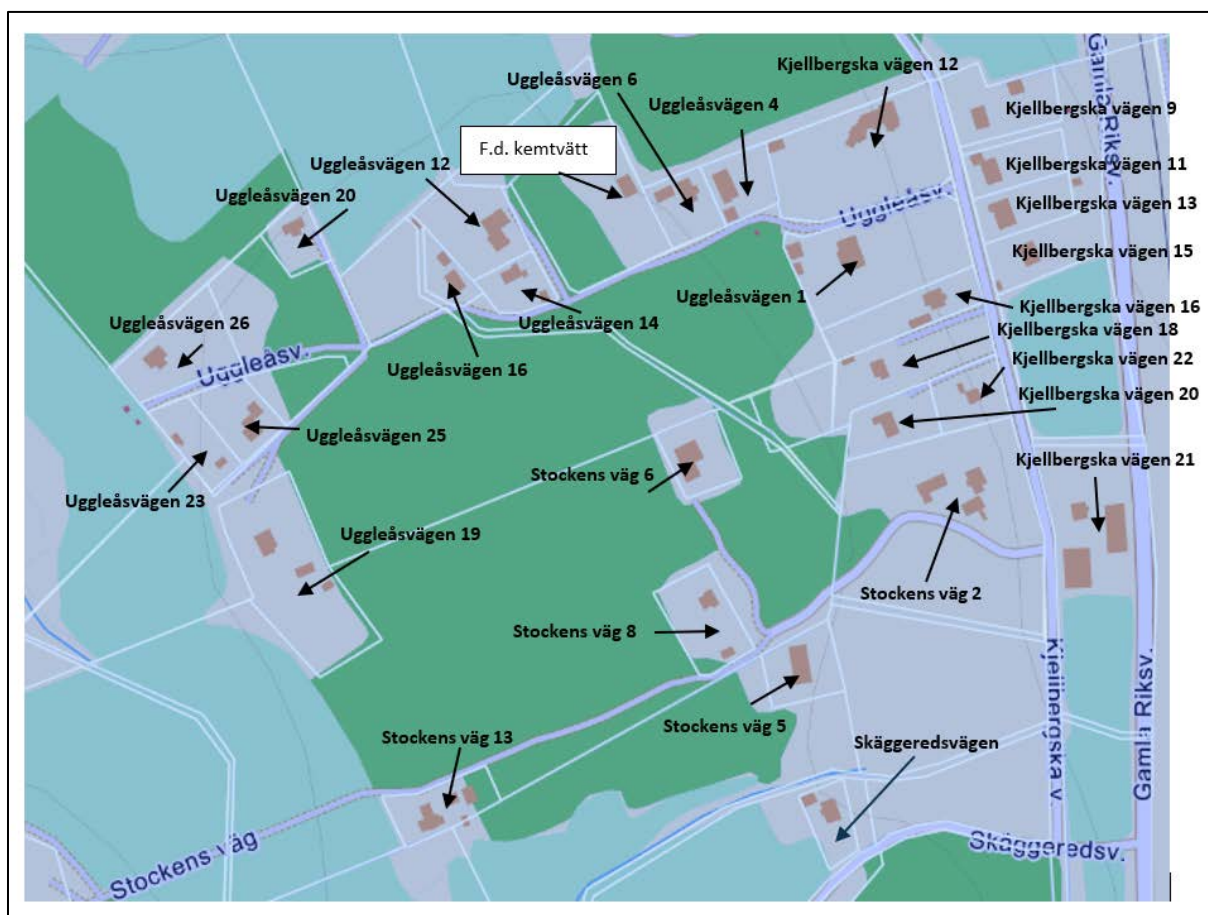
Provtagningen genomfördes 10 och 11 augusti 2020 av Ulrika Almkvist, Relement Miljö Väst AB (Relement). I **Figur 1** finns en översiktsbild som visar vilka fastigheter som berörts av provtagning. Dricksvattenproverna uttogs från utkastare eller direkt ur brunn, spolning genomfördes innan vattenproverna togs för att få upp nytt vatten.

**Figur 1.** Översiktsbild över fastigheterna i Skäggered där provtagning av vatten genomförts i brunnar eller från utkastare.
